Consorzio Valle del Cassarate
Via della Pergola 5
6962 Viganello

Monitoraggio del versante destro della Valcolla e di Cimadera - Campagna 2024

**Monitoraggio versante destro
Valcolla e Cimadera**

Rapporto di monitoraggio 2024

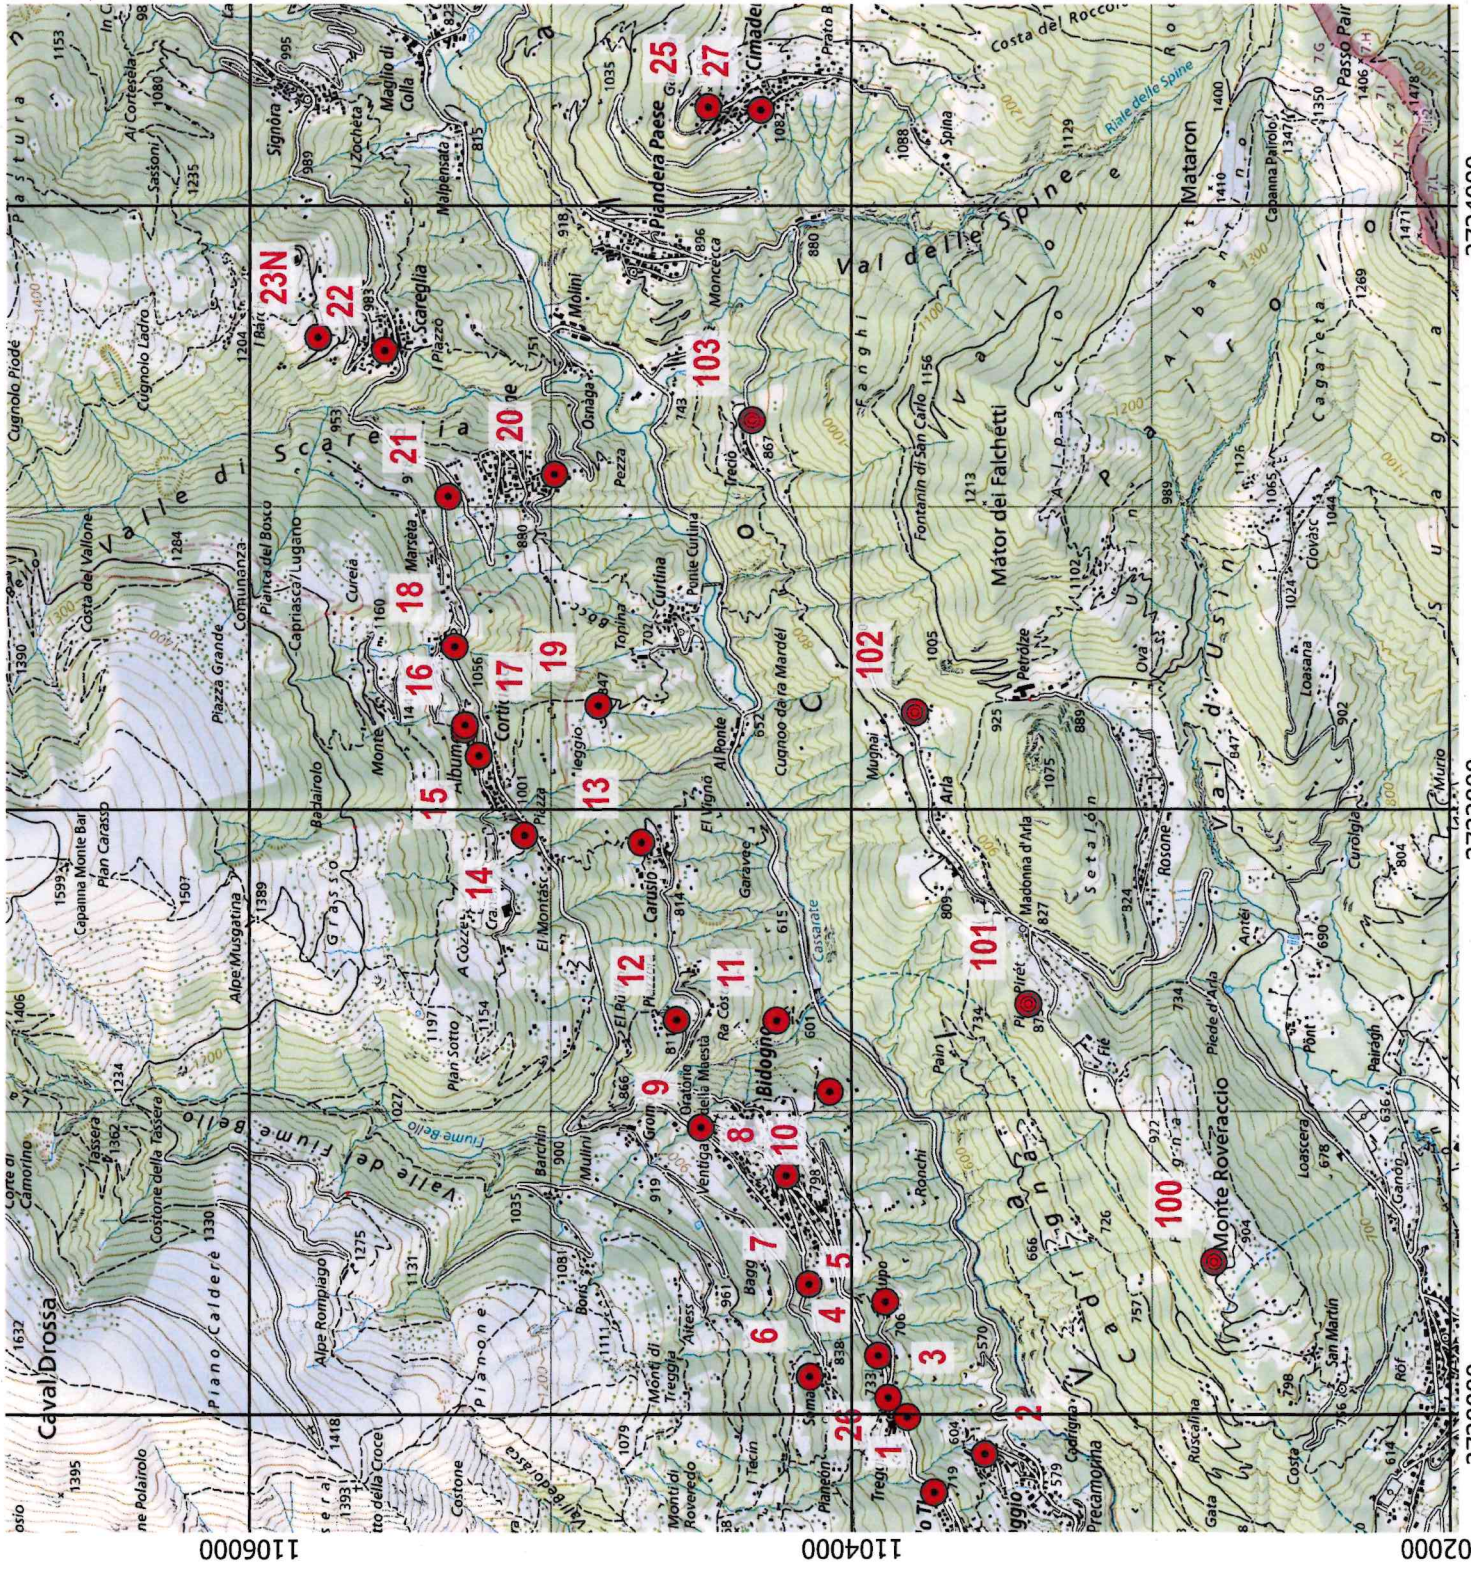
Disposizione dei punti di controllo

Il versante orografico destro della Valcolla è interessato da fenomeni di deformazione gravitativa su larga scala. Per monitorare gli spostamenti del versante, durante la primavera del 2007 la Sezione forestale ha posato 25 punti di controllo distribuiti tra le frazioni di Roveredo e Scareglia. Alcuni punti di misura sono inoltre stati posati in zona Cimadera (cfr. allegato 1).

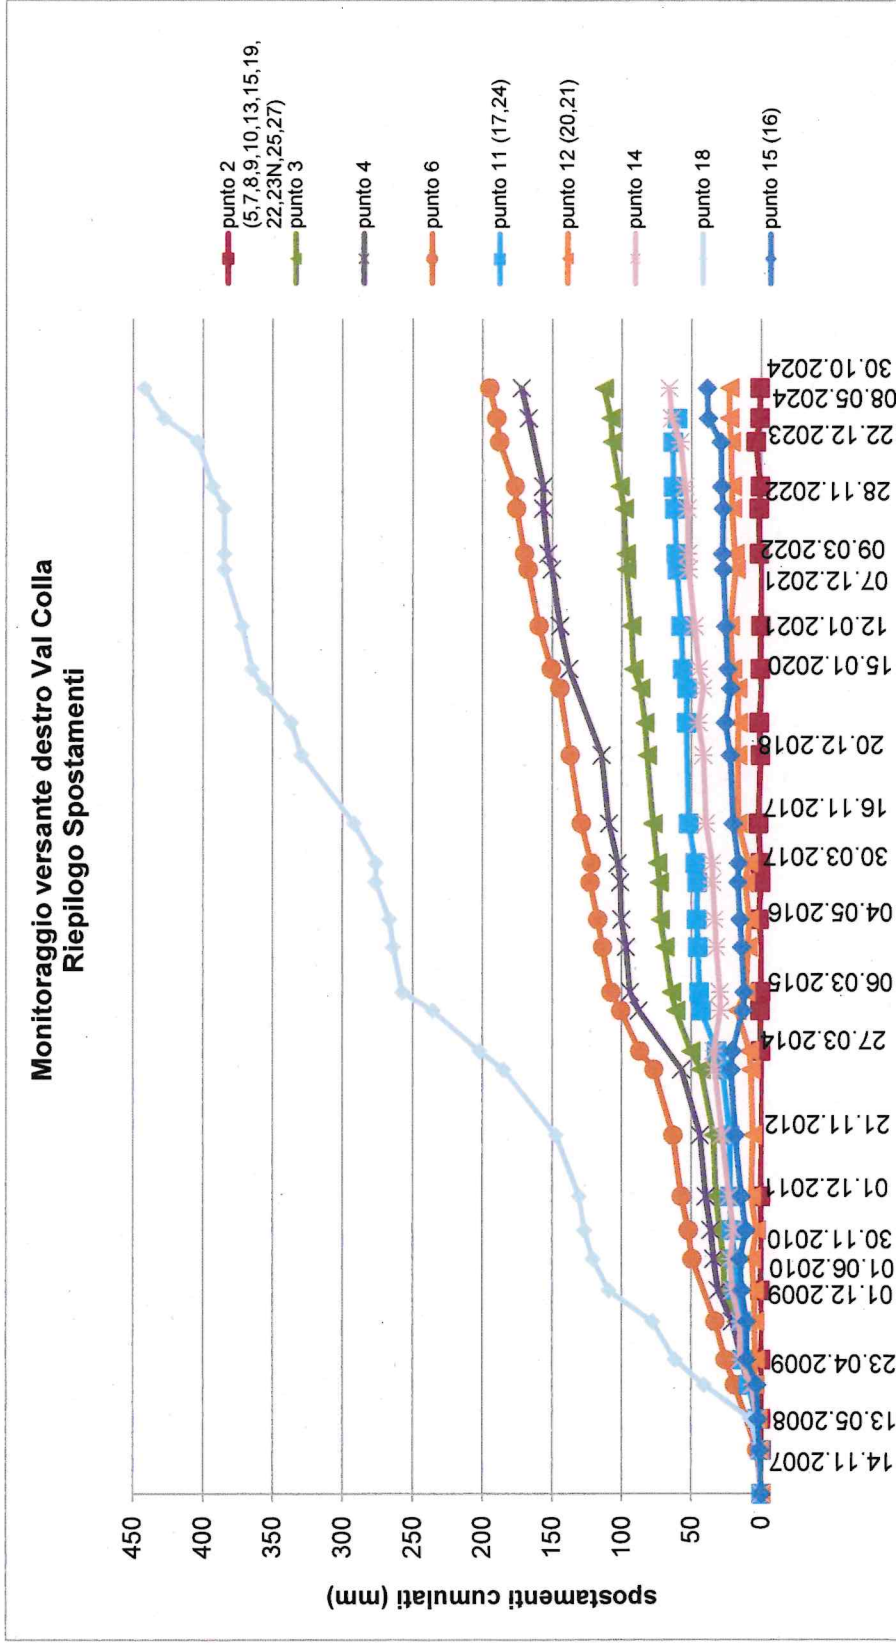
Evoluzione degli spostamenti

La misura eseguita conferma il trend riscontrato negli ultimi anni: per tutti i punti gli spostamenti per il periodo 2024-2023 rientrano nell'errore strumentale (7 mm). Fa eccezione il punto 18, solitamente il più attivo, che nel periodo considerato ha registrato spostamenti pari a 38 mm, con delle velocità quasi doppie rispetto al periodo precedente (19 mm tra il 2022 e il 2023).

Si segnalano inoltre dei lievi spostamenti appena sopra l'errore strumentale per i punti 15 e 16, situati in zona Corticiasca e non distanti dal punto 18, con dei movimenti annui pari a 10 e 8 mm.

Situazione diversa invece per i punti situati in zona Corticiasca. Il punto 18, conosciuto da tempo per i suoi spostamenti, dopo un temporaneo rallentamento, è tornato ad accelerare. Gli spostamenti registrati da questo punto per il periodo 2023-2024 corrispondono a 38 mm, il doppio rispetto al periodo precedente. Si segnalano inoltre, seppur con dei movimenti di poco superiori all'errore strumentale, gli spostamenti dei punti 15 e 16 sempre in zona Corticiasca con dei movimenti annui rispettivamente di 10 e 8 mm.

Gli spostamenti sono riferiti alla differenza tra la distanza inclinata della prima misura e quelle successive. I punti indicati tra parentesi registrano dei movimenti simili a quelli rappresentati nel grafico.

In assenza di eventi metereologici importanti o su segnalazione del geologo, nel 2025 sono previste due campagne di misurazioni, una in primavera e una in autunno.
