# Il bacino **ti** Repubblica e Cantone del Ticino Dipartimento del territorio Divisione dell'ambiente del Cassarate: Sezione forestale Ufficio federale dell'ambiente, delle foreste e del paesaggio (UFAFP) Consorzio Valle del Cassarate e Golfo di Lugano (CVC) Effetti prodotti Sintesi di da lavori forestali sugli eventi 120 anni naturali e sull'occupazione del territorio di interventi forestali volti a garantire la sicurezza del territorio

Nell'Ottocento il bacino del fiume Cassarate si trovava in uno stato di dissesto idrogeologico importante.

In 120 anni di lavori di sistemazione idraulico-forestale il bacino è stato risanato. Uno studio eseguito tra il 1997 e il 2000, sintetizzato in questo documento, ha permesso di dimostrare l'efficacia di questi interventi e di illustrare quanto gli stessi abbiano permesso l'urbanizzazione del territorio e delle zone un tempo minacciate dai pericoli naturali legati al fiume Cassarate.

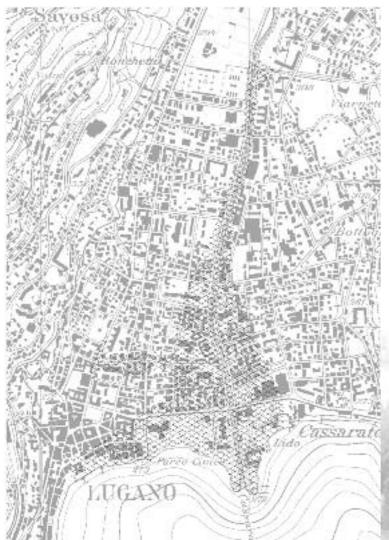
Probabile estensione delle zone allagate nelle alluvioni del 1896 sovrapposte all'attuale urbanizzazione. Dati delle carte PK25: © Ufficio federale di topografia di Viganello e formando sulla destra due torrenti melmosi, dei quali l'uno percorre la via Macello e svolta nel viale Franscini, l'altro per piazza Castello scende in via Canova, spingendosi fino alla Piazza Riforma.

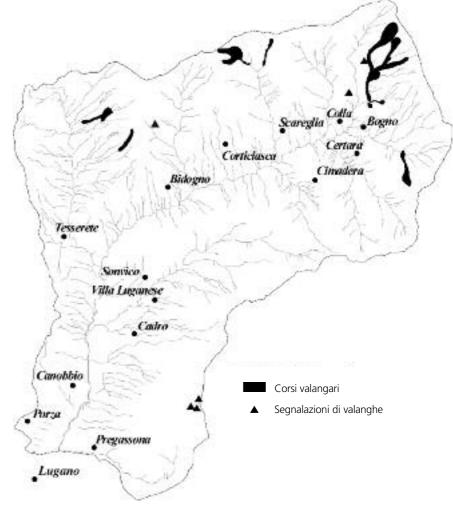
Posizione delle valanghe segnalate nel bacino del Cassarate

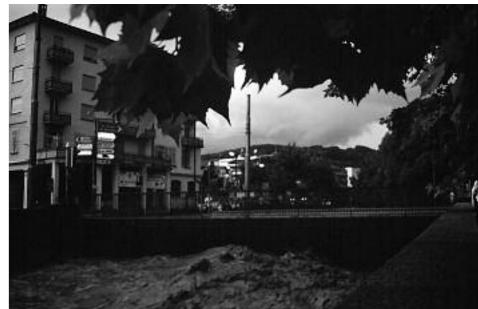
25 - Il Cassarate in piena a valle del ponte tra Via Maggio e Via Balestra, 15 luglio 2001, ore 19.30 ca.

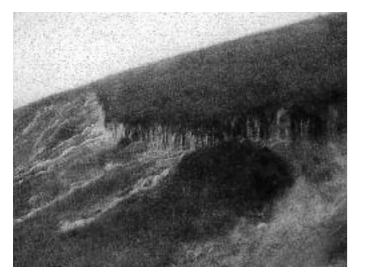
24 - Strada zona Alpe Rompiago: scorrimento superficiale dell'acqua in assenza di una copertura forestale, 15 luglio 2001
