Il bacino del Cassarate:

Sintesi di
120 anni
di interventi
forestali
volti
a garantire
la sicurezza
del territorio

Effetti prodotti
da lavori
forestali
sugli eventi
naturali e
sull'occupazione
del territorio

Repubblica e Cantone del Ticino
Dipartimento del territorio
Divisione dell'ambiente
Sezione forestale

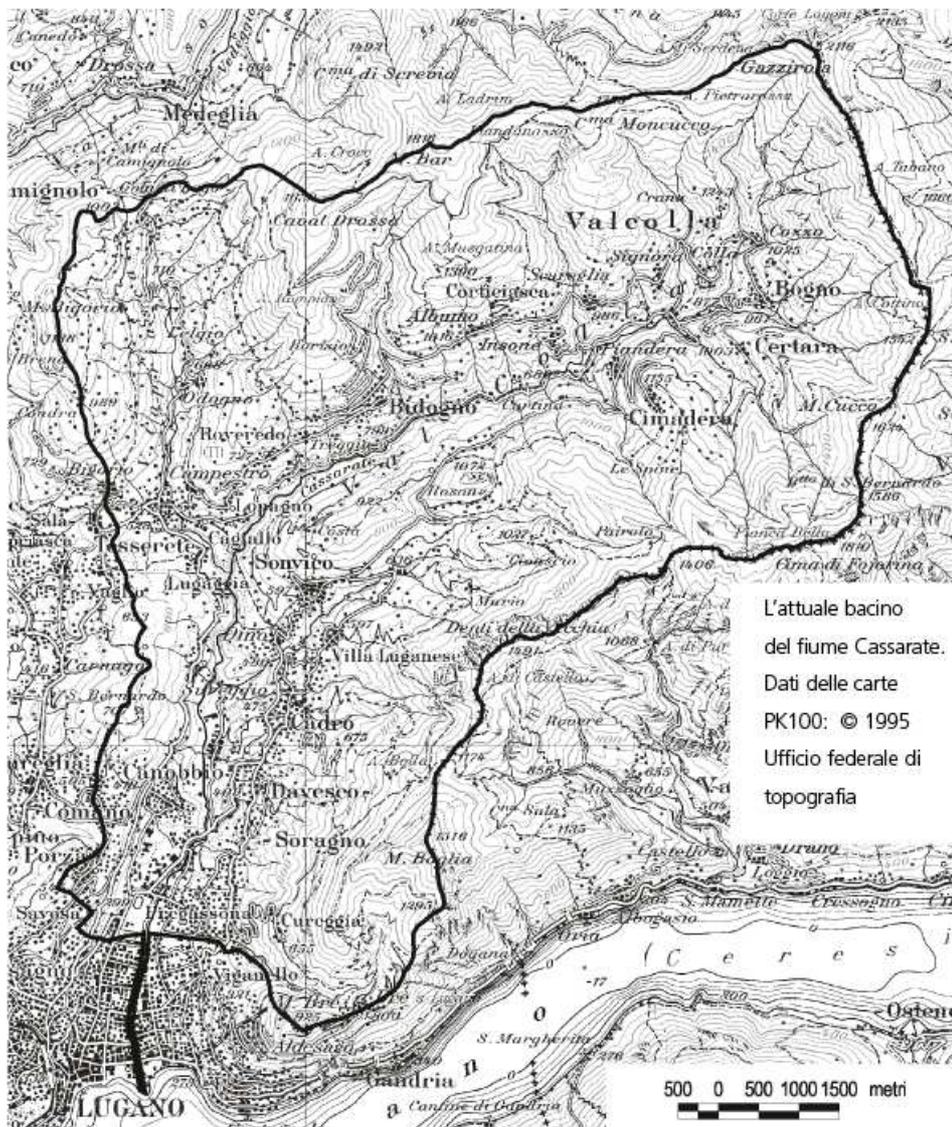
L'attuale bacino
del fiume Cassarate.
Dati delle carte
PK100: © 1995
Ufficio federale di
topografia

Il fiume Cassarate ha origine nella parte superiore della Val Colla. Il bacino attuale, limitato verso Lugano dalla presenza di canalizzazioni, ha una superficie complessiva di 75,9 km². L'asta principale, dal lago di Lugano alle sorgenti sul S. Lucio, ha una lunghezza di 18,3 km, e una pendenza media del 7%.

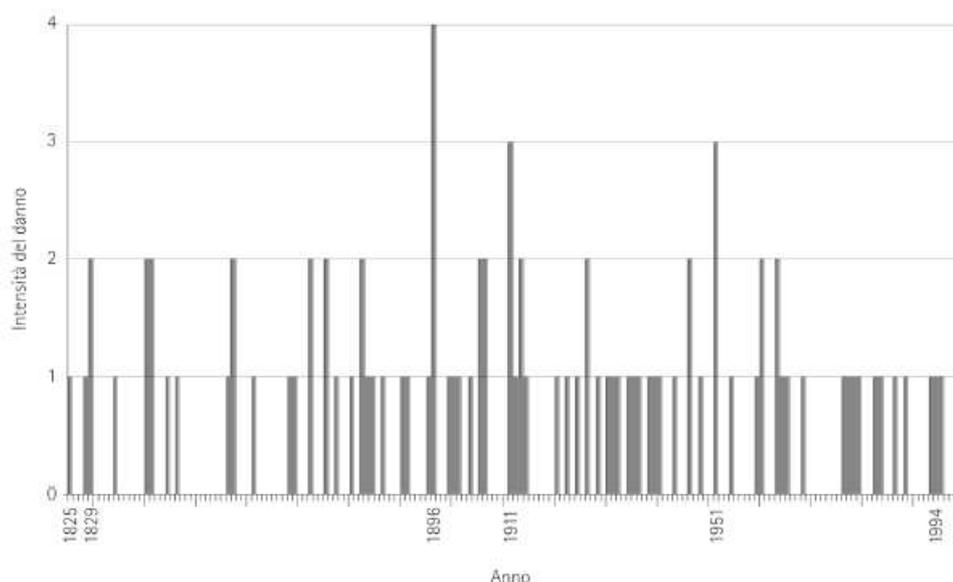
Cronologia degli eventi alluvionali per intensità del danno:

- Intensità 1: danni limitati
- Intensità 2: danni puntuali importanti
- Intensità 3: danni importanti
- Intensità 4: danni considerevoli

Tra il 1825 e il 1998 sono state trovate 71 segnalazioni di **alluvioni**, con una media di un evento ogni due anni e mezzo. La maggior parte delle segnalazioni riguardano danni avvenuti alle strade circolari (attuali strade cantonali), ponti e opere di premunizione. Eventi che hanno avuto conseguenze per abitazioni o altri stabili sono limitati a una decina. L'ultimo di una certa importanza è avvenuto il 13 settembre del 1994. Per permettere il deflusso delle acque, il ponte in via Balestra a Lugano è stato alzato ben due volte¹⁰.

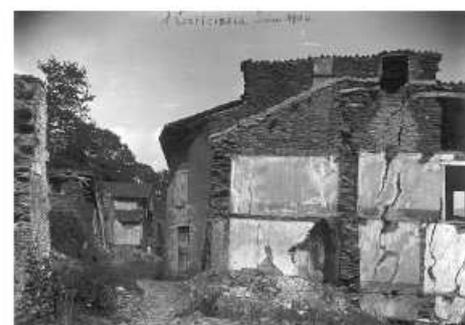
5 - Corticiasca: case distrutte a causa del franamento del pendio, 1904

Cadde una frana dalla valle di Corticiasca verso l'angolo della chiesa, restata però intatta; il cimitero venne in parte distrutto e il paese evacuato¹².

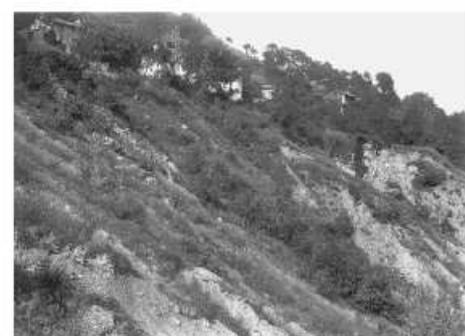
6 - Corticiasca: franamento del pendio sottostante il paese, 1904

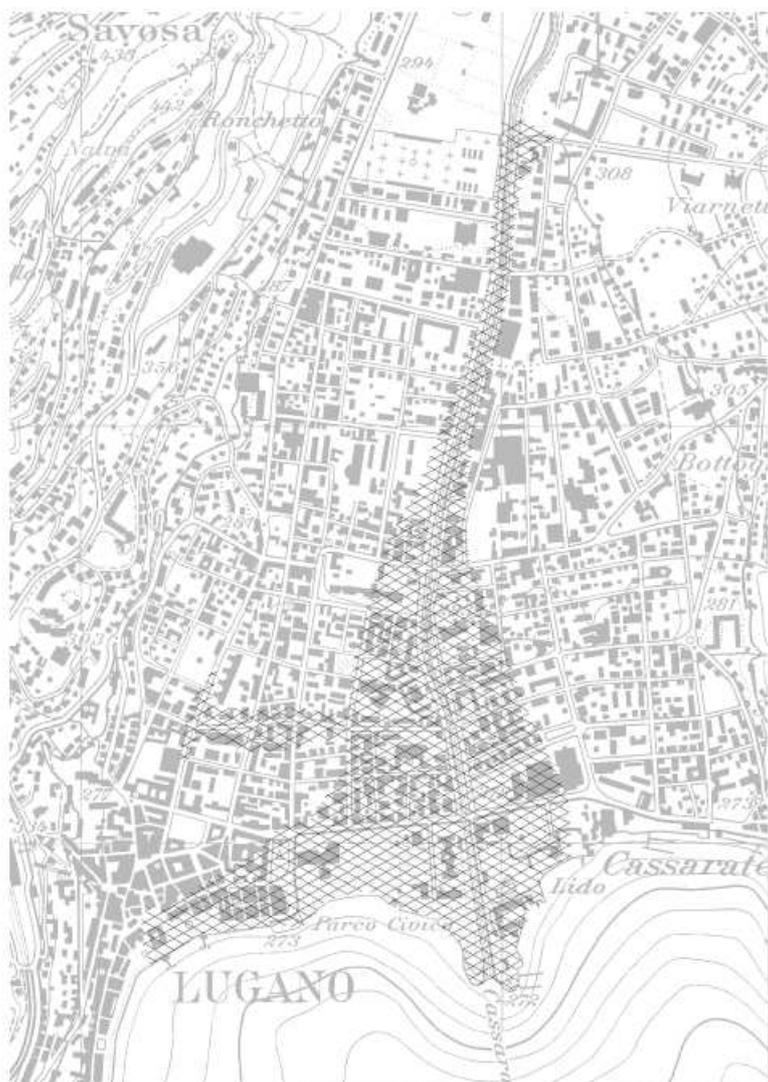
Probabile estensione delle zone allagate nelle alluvioni del 1896 sovrapposte all'attuale urbanizzazione.

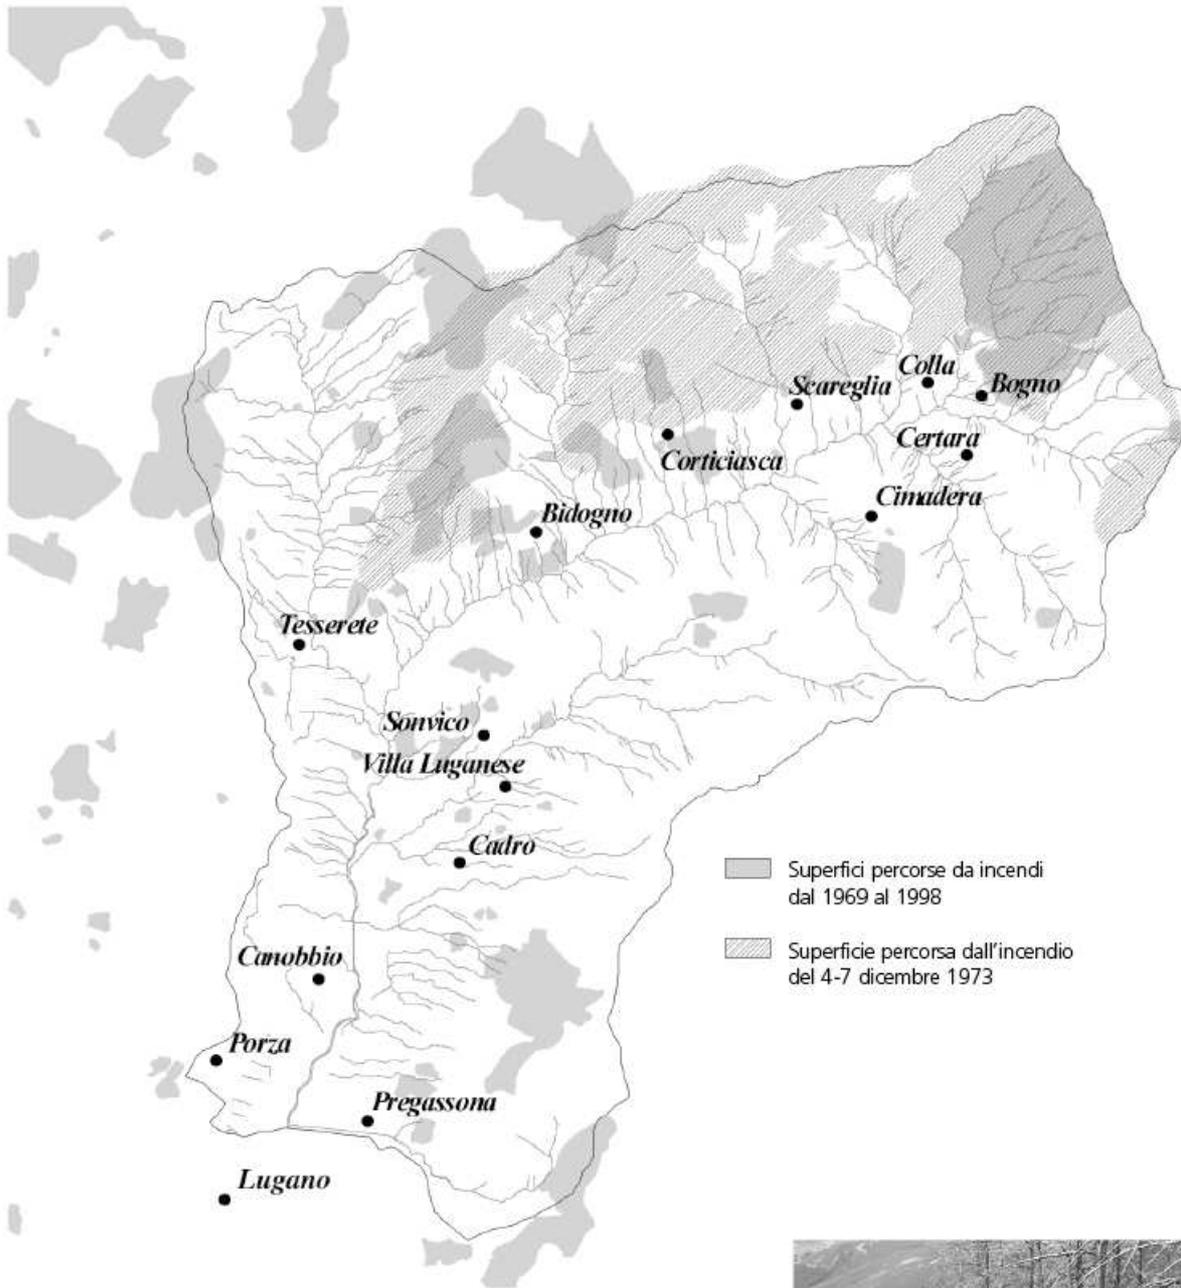
Superfici percorse da incendi dal 1969 al 1998 nel bacino del Cassarate e nelle immediate vicinanze²⁰

- Superfici percorse da incendi dal 1969 al 1998
- ▨ Superficie percorsa dall'incendio del 4-7 dicembre 1973

Quello del 4-7 dicembre 1973 fu il più devastante: furono distrutti 224 ha di piantagioni e la superficie percorsa dal fuoco fu di ca. 1'750 ha.

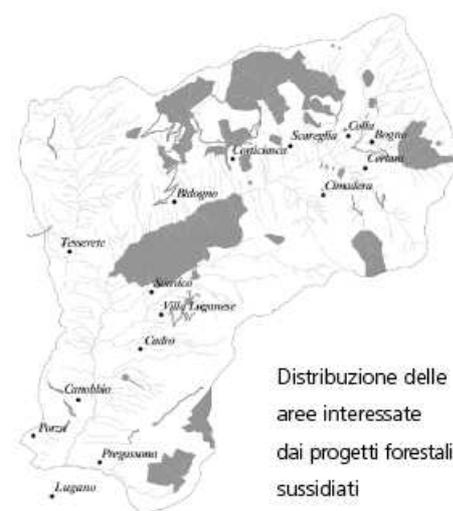
Estratto dal "Progetto generale per la sistemazione del bacino superiore del Cassarate" del 8 luglio 1914, zona Piandanazzo

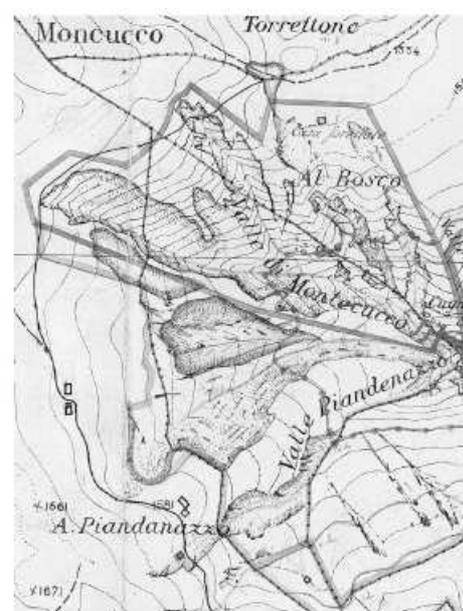
Perimetro del
"Progetto per rimbo-
schimento ed opere
di premunione in
Val Crana, Comune
di Signòra", con
l'indicazione delle
opere eseguite dopo
il 1896

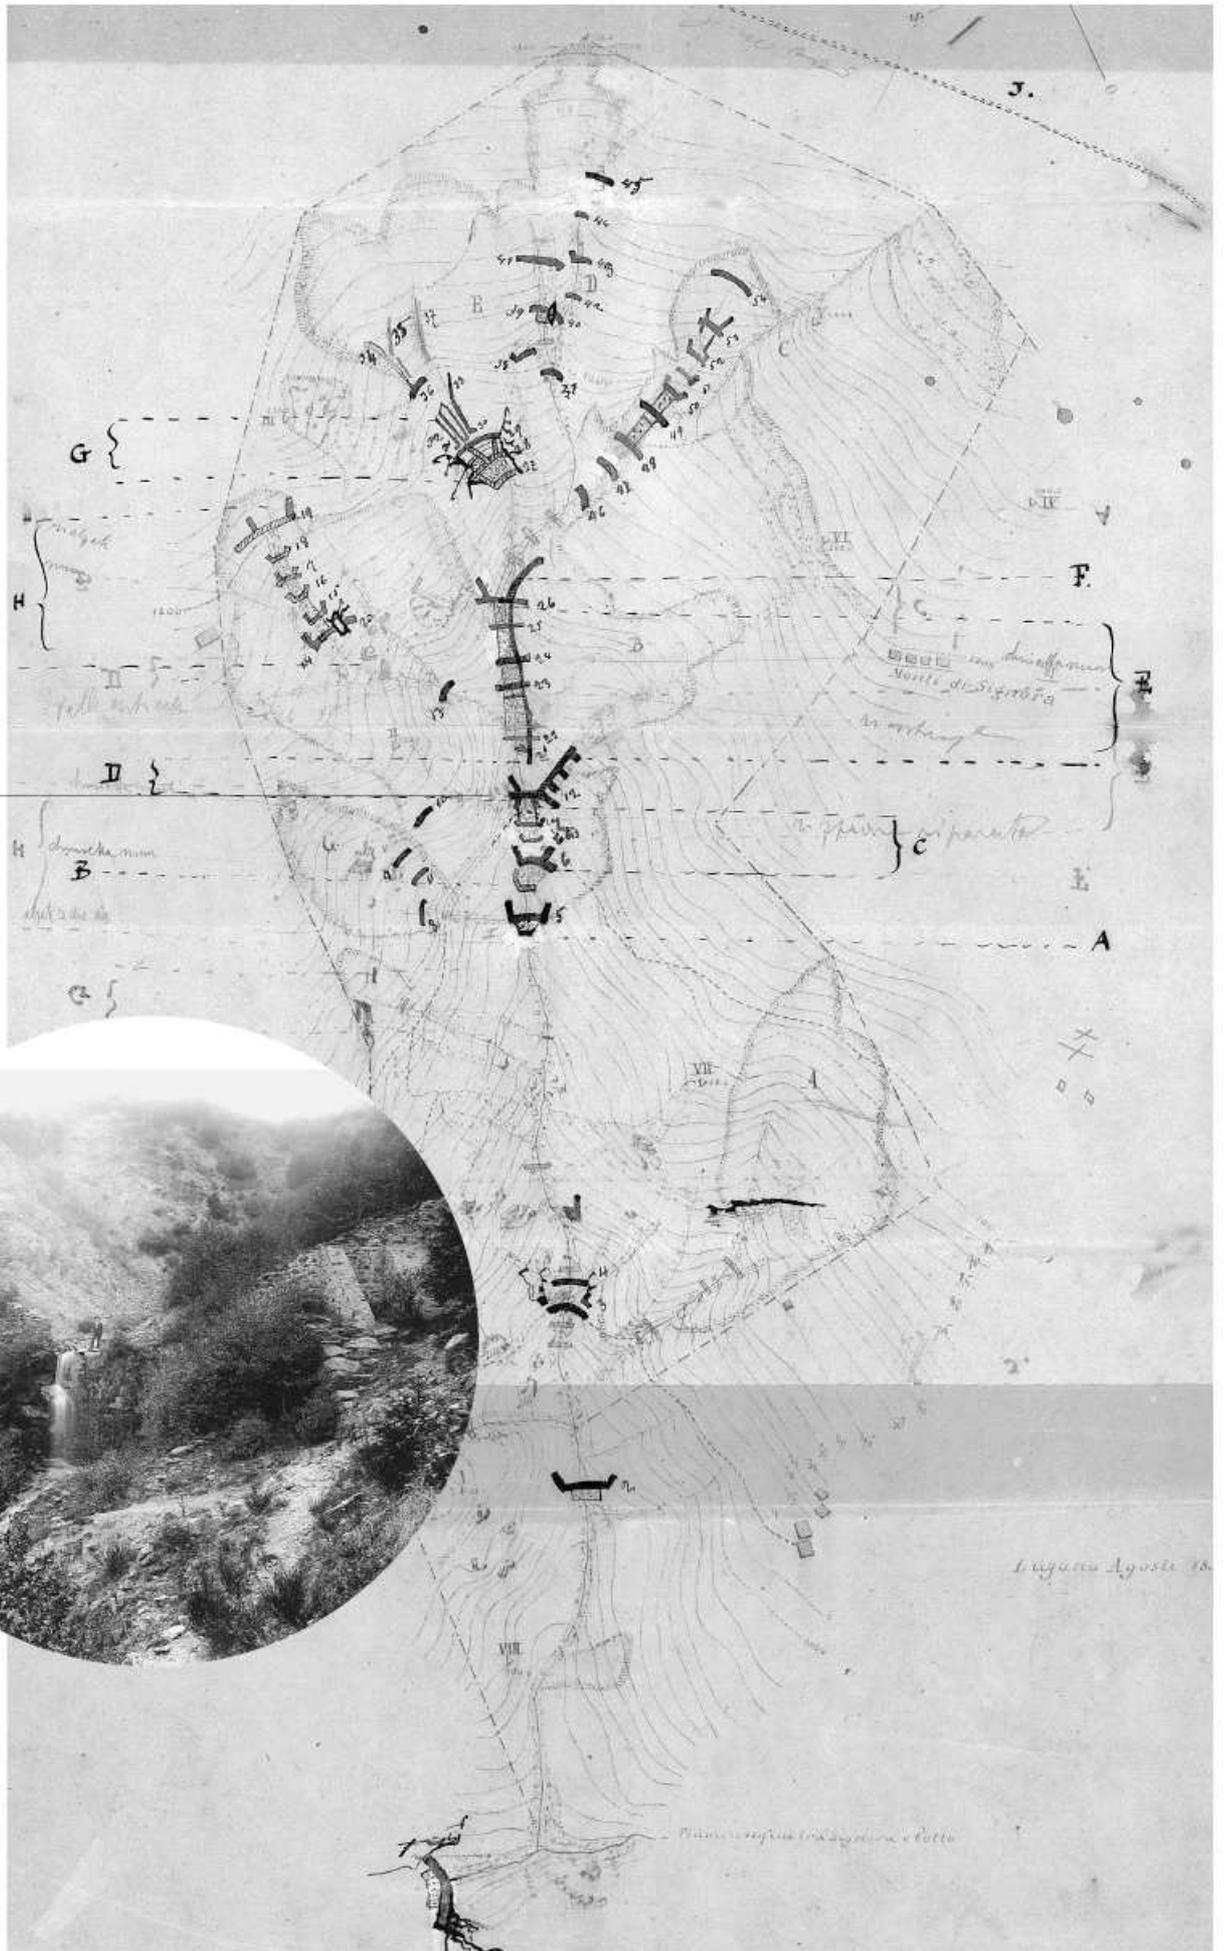
14 - Briglia n. 12
nella Val Crana,
attorno al 1900

L'attività di premunizione in alveo mediante la costruzione di briglie, anche di dimensioni considerevoli fu molto intensa nei primi anni. I primi interventi dovevano prioritariamente limitare l'attività d'erosione dei vari corsi d'acqua per permettere, in seguito, il risanamento dei versanti.

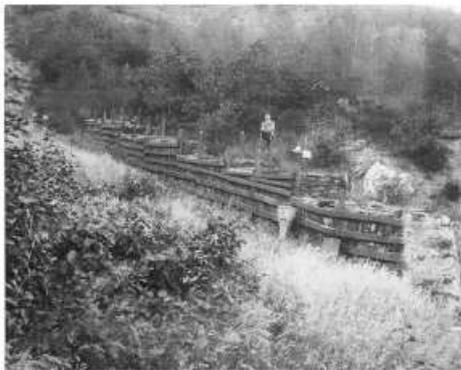
▲ 15 - Val Crana, verso il 1900: dettaglio sulla spalla di 35 ml costruita con una tecnica particolare per compensare la carenza di blocchi. Oggi si trovano solo i sassi e qualche piantone di legno.

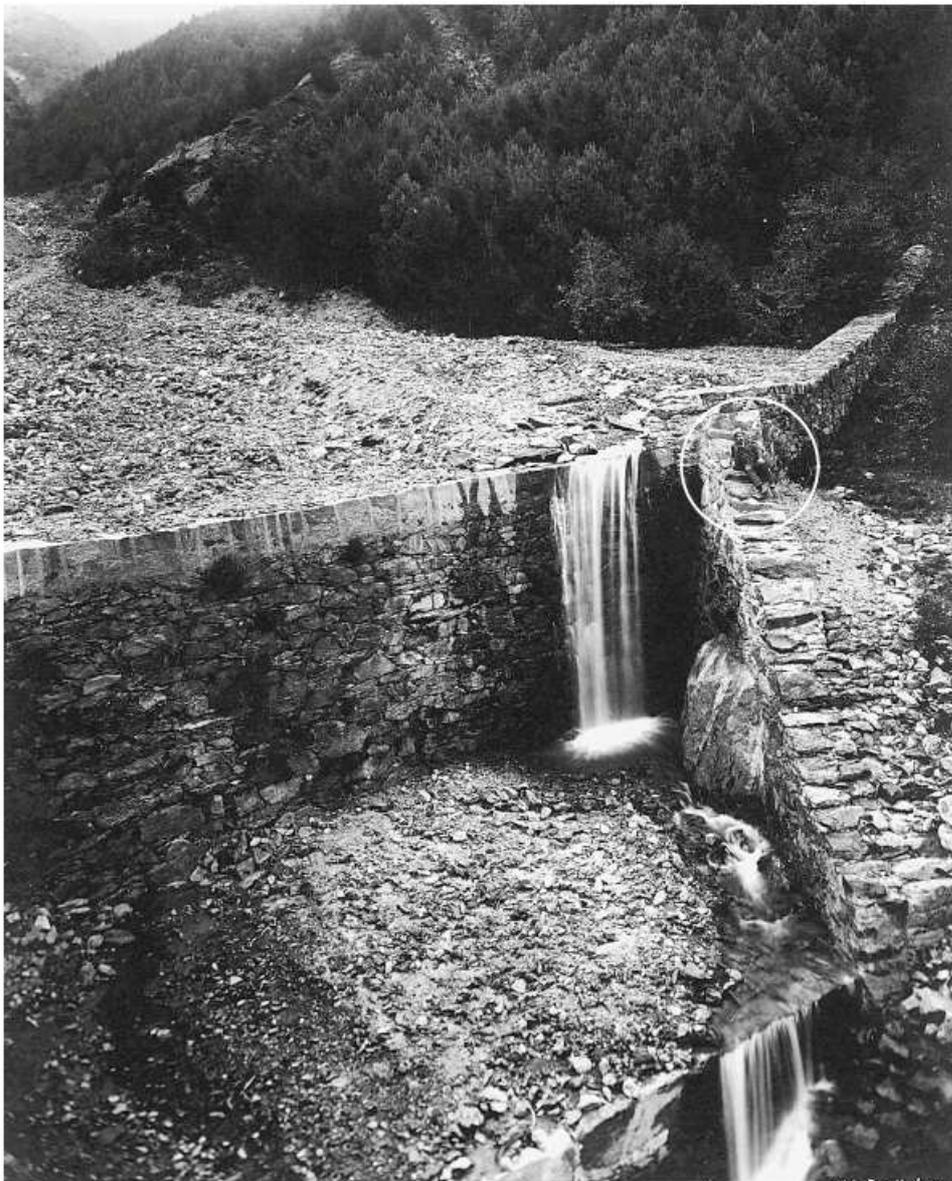
▶ 16 - Briglia nel Vallone di Colla, costruita tra il 1890 e il 1902 e probabilmente distrutta dall'alluvione del 1951. Per farsi un'idea della dimensione della briglia, si confronti l'uomo cerchiato sulla fotografia.

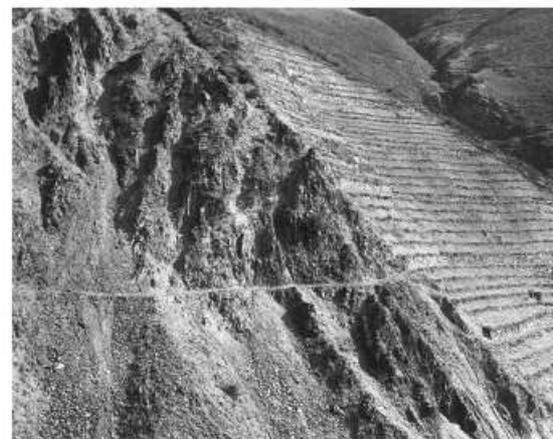
▶▶▶ 19 - Dettaglio di gradonate

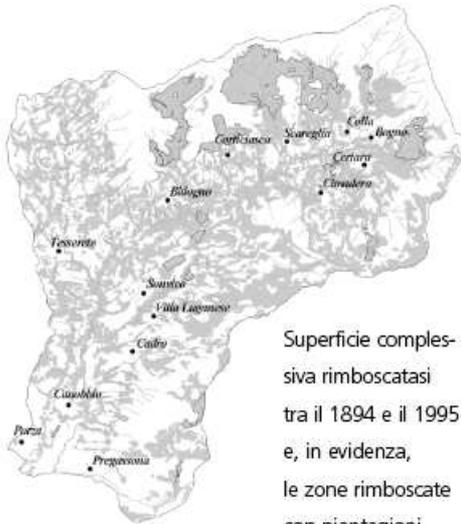
Superficie complessiva rimboscata tra il 1894 e il 1995 e, in evidenza, le zone rimboscata con piantagioni

Gran parte del rimboschimento è avvenuta per via naturale grazie alla drastica diminuzione dell'attività agricola. Il rimboschimento naturale è pari a ca. 4,5 volte quanto rimboscato dall'uomo.

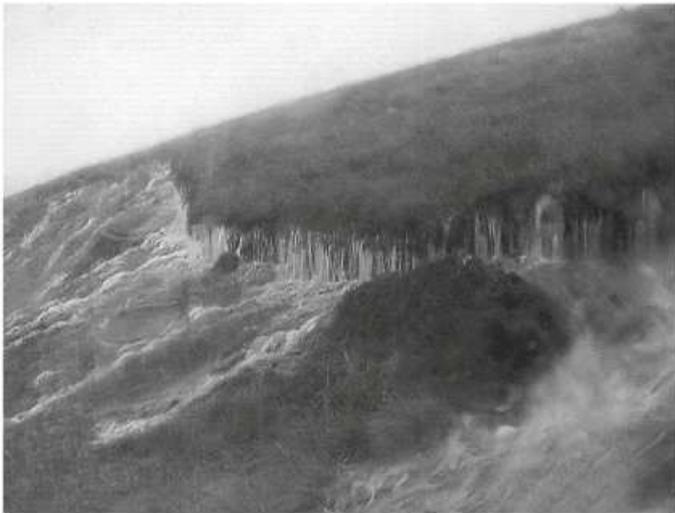
24 - Strada zona Alpe Rompiago: scorrimento superficiale dell'acqua in assenza di una copertura forestale, 15 luglio 2001

La recente alluvione del 15 luglio 2001 ha dimostrato l'efficacia degli investimenti fatti. Domenica 15 luglio si sono misurati a Lugano precipitazioni pari a 82,7 l/m². La gran parte di queste sono cadute in occasione di un violento temporale abbattutosi tra le 17.30 e le 18.30. Durante quest'ora sono caduti complessivamente 52 l/m² con punte d'intensità che hanno raggiunto quasi i 15 l/m² in 10 minuti. I valori massimi misurati finora nella stazione di Lugano sono quelli del 1911, durante la notte tra il 21 e il 22 agosto: in 7,5 ore sono caduti ben 203 l/m², con un'intensità media di 27 l/m²!²⁵

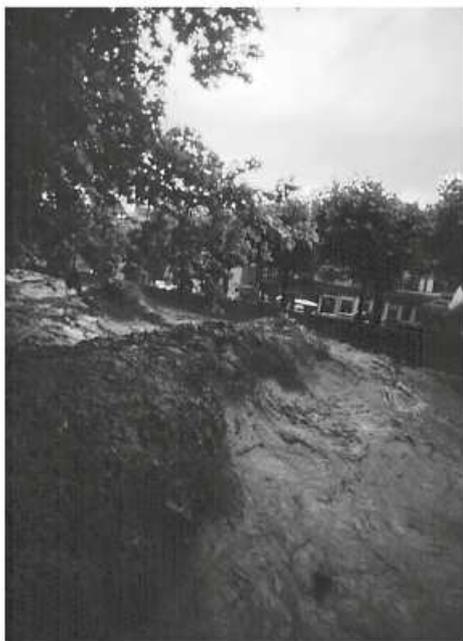
25 - Il Cassarate in piena a valle del ponte tra Via Maggio e Via Balestra, 15 luglio 2001, ore 19.30 ca.

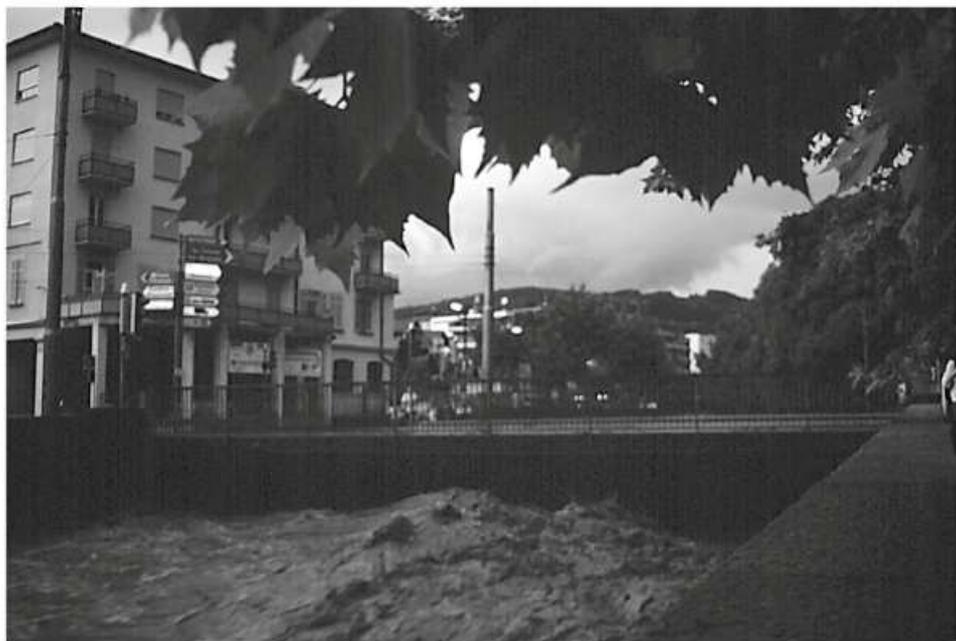
26 - Il ponte tra Via Maggio e Via Balestra è alzato per permettere il deflusso del Cassarate in piena, 15 luglio 2001
